**AVALIAÇÃO DO ATENDIMENTO DA NORMA REGULAMENTADORA NR 18
(INSTALAÇÕES ELÉTRICAS) EM UM CANTEIRO DE OBRAS DO MUNICÍPIO DE
AÇAILÂNDIA.**

Trabalho de Conclusão de Curso apresentado ao Curso de Especialização em Engenharia de Segurança do Trabalho da Faculdade Laboro, para obtenção do título de Especialista em Engenharia de Segurança.

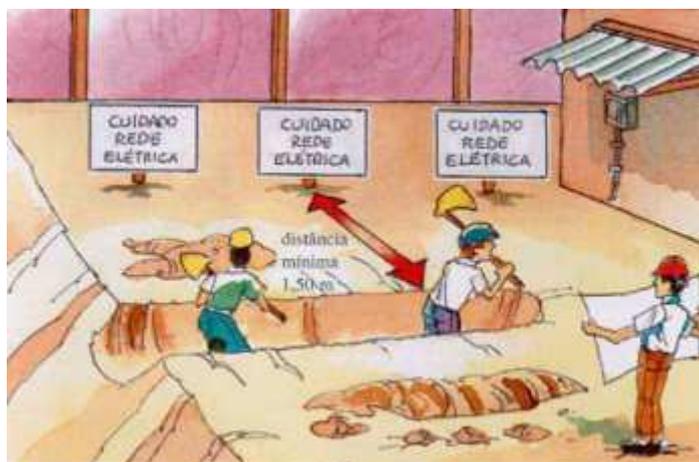
Figura 5 - Sinalização de fiação subterrânea e escavação de vala

legalmente habilitado deve supervisionar e autorizar a execução desse tipo de escavação subterrânea (FILHO, 2001).

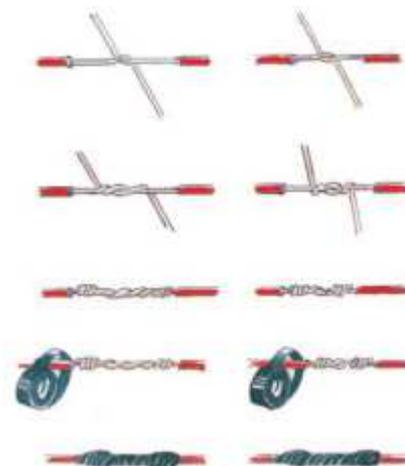
Figura 7 – Isolamento de fios e cabos

Para a fixação de fios e cabos de uma instalação elétrica, devem ser utilizadas argolas ou braçadeiras, nunca materiais que possam conduzir energia elétrica, como vergalhão, tubulações, arames entre outros. Para não danificar os fios e cabos, os mesmos não devem estar dispostos em locais sujeitos a impactos mecânicos. Em locais de passagem estes devem estar devidamente protegidos, com uso de eletrocuto. As emendas devem estar perfeitamente isoladas, sem nenhuma parte de contato descoberta (FILHO, 2001).

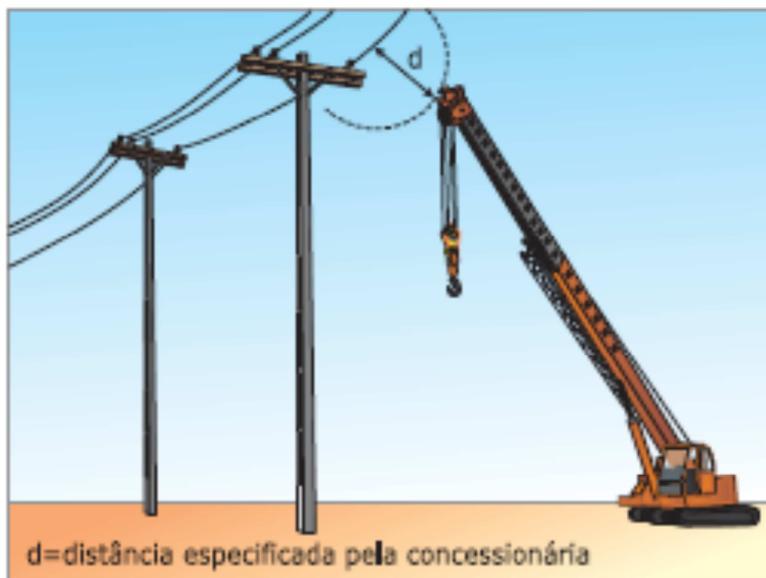
Figura 10 – Distância de trabalho com equipamentos

Os operadores de máquinas e equipamentos devem ter em seu treinamento noções básicas sobre eletricidade, contemplando as medidas de controle necessárias para eliminação ou neutralização dos riscos elétricos. Na operação de máquinas de grande porte, medidas adicionais de segurança devem ser adotadas principalmente quanto ao contato com redes de distribuição de energia elétrica. As operações com veículos, máquinas e equipamentos devem ser planejadas, evitando o contato ou o impacto com redes de distribuição de energia e/ou equipamentos elétricos energizados (VIANA, 2007).

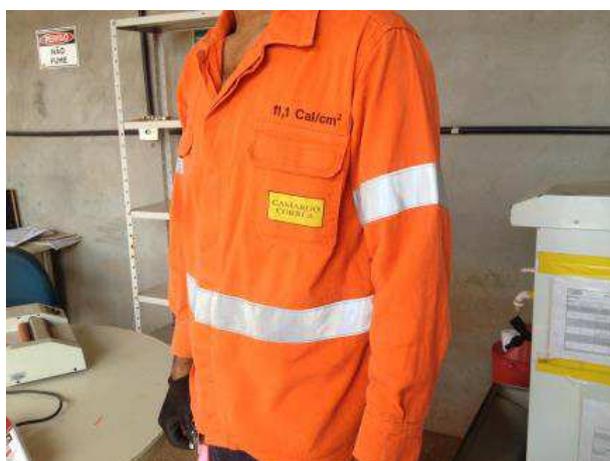
Figura 17 - Vestimenta retardante de chama

Quanto se perguntou sobre os equipamentos de proteção pude evidenciar que são utilizadas vestimentas retardante de chama e atenuadora do calor incidente de arcos elétricos de acordo Figura 17, além dos demais equipamentos de proteção individual, obrigatórios e previstos na NR 06. Em relação aos equipamentos de proteção individual utilizados pelos funcionários da empresa que executam serviços com eletricidade, entende-se que todos evidenciados na vistoria atendem perfeitamente o item 18.21.2.1 da norma.

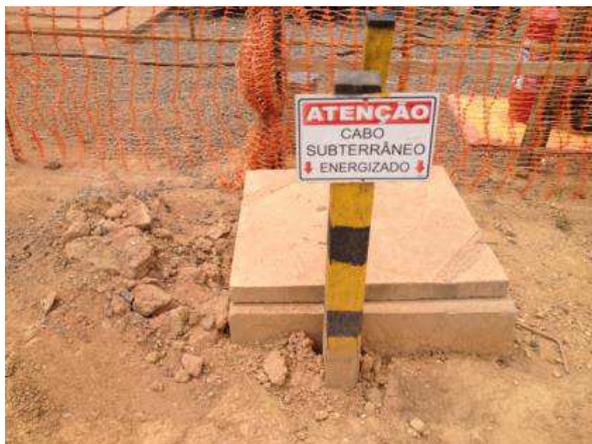
Figura 19 - Rede subterrânea de energia elétrica

Ainda sobre o item 18.21.6 da norma, a Figura 19 ilustra que as redes de energia elétrica são subterrâneas, promovendo assim ampla proteção contra impactos mecânicos.

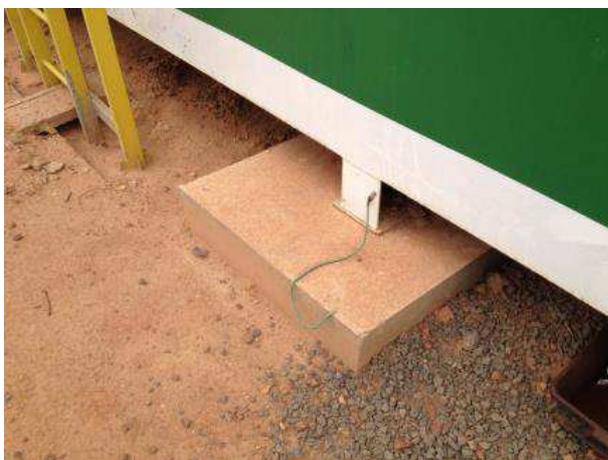
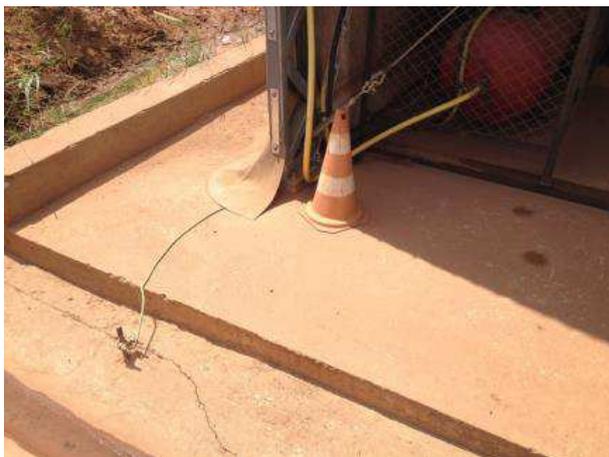
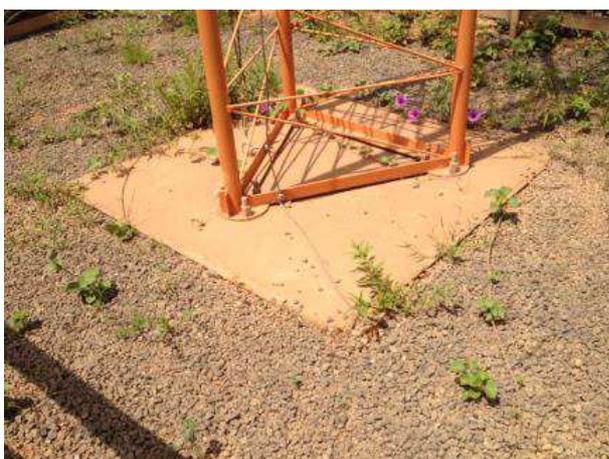
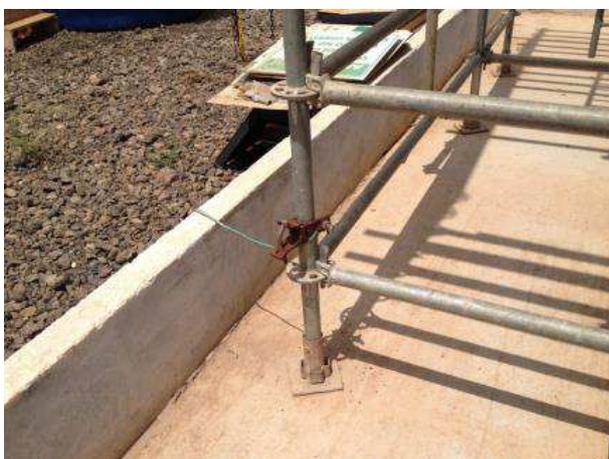
A respeito do aterramento, como cita o item 18.21.16 da norma, foram inspecionadas todas as estruturas metálicas dessa área e nenhuma não conformidade a respeito desse item foi possível observar, mostrando perfeito atendimento à norma como ilustram as Figuras 22, 23, 24 e 25.

Figura 22 - Aterramento posto combustível

Figura 23 - Aterramento estrutura metálica do galpão de manutenção

Figura 24 - Aterramento antena rádio comunicação

Figura 25 - Aterramento de andaimes

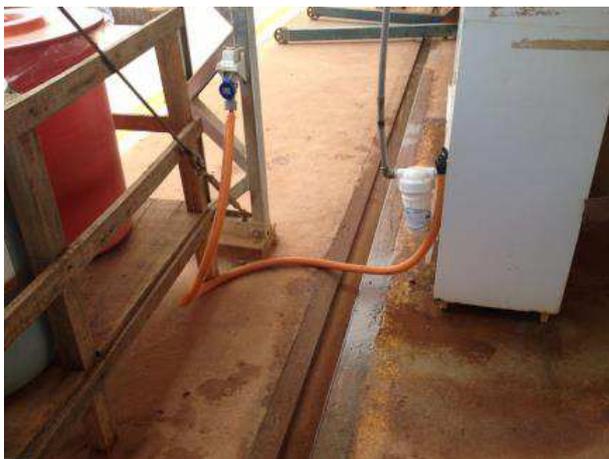
Figura 26 - Condutores com isolamento suplementar

O isolamento dos condutores energizados, conforme Figura 26 é realizado sempre com uso de mangueira isolante, em atendimento ao item 18.21.17 evitando qualquer contato direto com condutores.

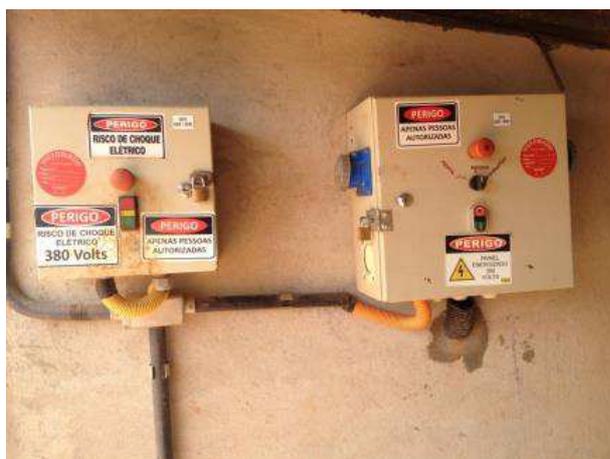
Figura 27 - Quadros trancados da área de lavagem de equipamentos

Conforme item 18.21.18 da norma todos os quadros de energia elétrica estavam perfeitamente trancadas, com seu sistema unificar de identificação do circuito armazenado internamente do mesmo. A Figura 27 ilustra alguns dos quadros presentes na área.

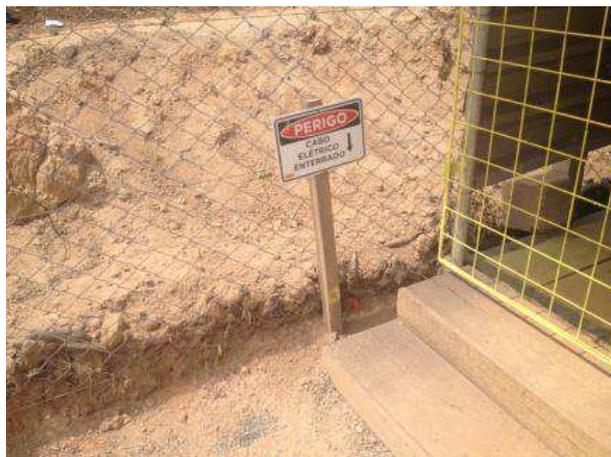
Figura 31 - Instalação de cabos subterrâneos

Sobre o atendimento ao item 18.21.6 da norma, a Figura 31 ilustra que as redes de energia elétrica são subterrâneas, promovendo assim ampla proteção contra impactos mecânicos.

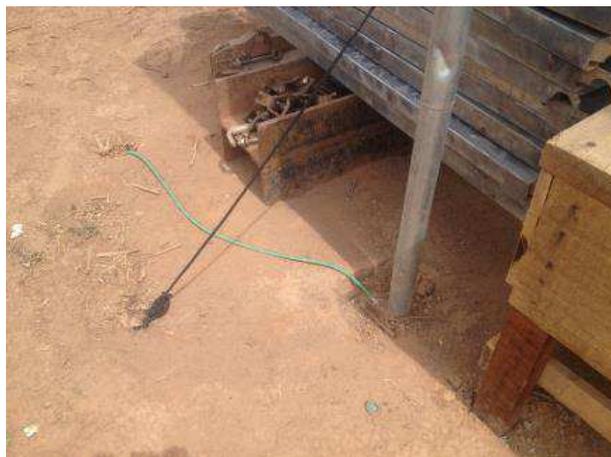
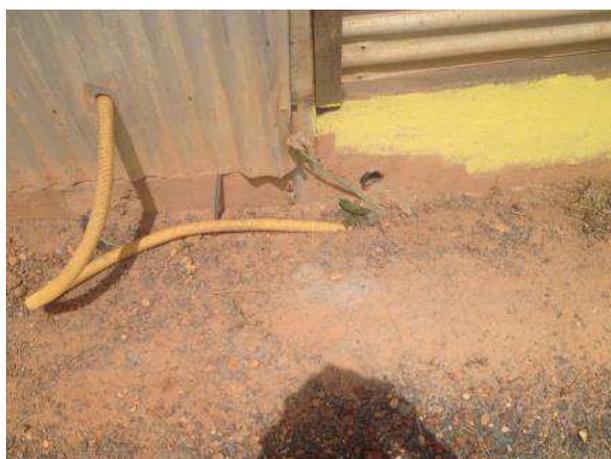
Sobre o aterramento, como definido no item 18.21.16 da norma, foram inspecionadas todas as estruturas metálicas dessa área e nenhuma não conformidade a respeito desse item foram observadas, mostrando perfeito atendimento à norma como ilustram as Figuras 34 e 35.

Figura 34 - Aterramento área de vivência

Figura 35 - Aterramento de estrutura metálica da área industrial

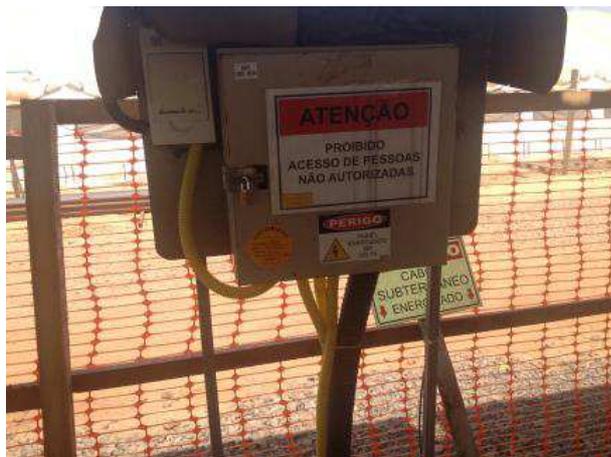
Figura 36 - Distribuição de condutores para alimentação de ferramentas elétricas

O isolamento dos condutores energizados, conforme Figura 36 é realizado sempre com uso de mangueira isolante, em atendimento ao item 18.21.17 evitando qualquer contato direto com condutores.

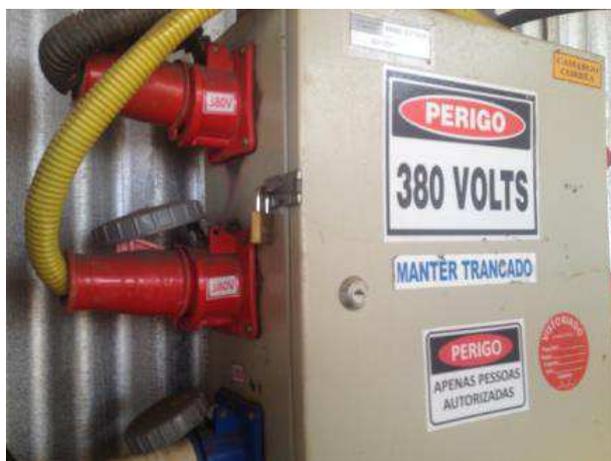
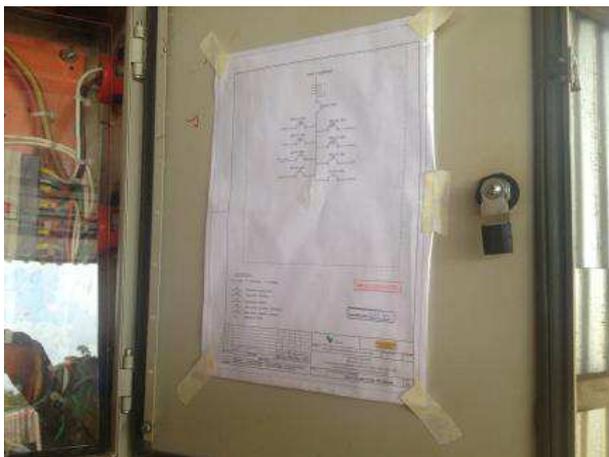
Conforme item 18.21.18 da norma todos os quadros de energia elétrica vistoriados estavam perfeitamente trancadas, com seu sistema unificar de identificação do circuito armazenado internamente do mesmo. As Figuras 37 e 38 ilustram alguns dos quadros presentes na área.

Figura 37 - Detalhe dos cadeados utilizados nos quadros de energia

Figura 38 - Diagrama unifilar do circuito de um dos quadros vistoriados

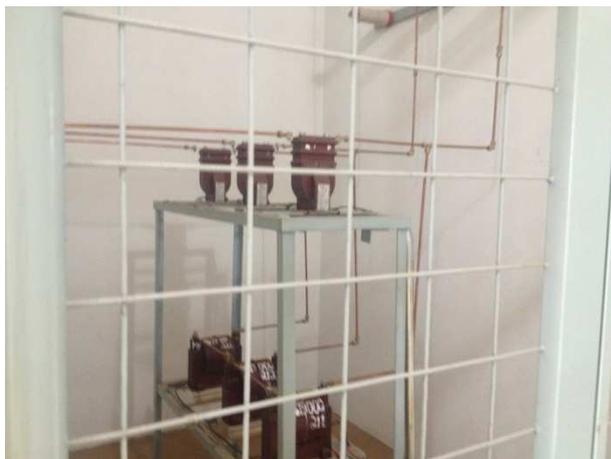
Figura 41 - Barreira proteção das partes vivas

A Figura 41 ilustra que internamente a subestação todas as partes vivas ainda contam com uma barreira metálica que impede qualquer contato acidental, conforme estabelecido pelo item 18.21.3 da norma. Na Figura 42 também é possível observar tal medida de proteção no transformador de tensão.

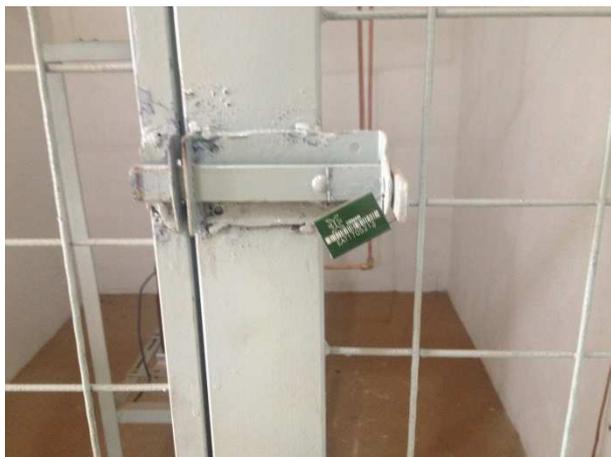
Figura 46 - Lacre de alimentação da concessionária

Em relação ao item 18.21.14 da norma, a alimentação de alta tensão é feita exclusivamente pela concessionária e possui isolamento e cadeado próprio para evitar qualquer tipo de contato acidental por eletricitas da empresa, como mostra a Figura 46.

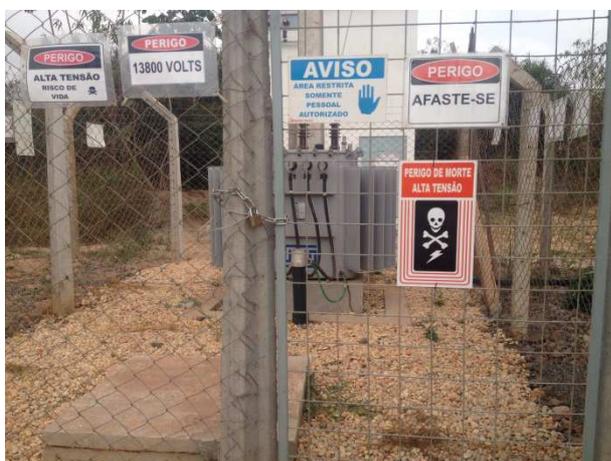
Figura 47 - Estação abaixadora de tensão

A estação abaixadora de tensão do canteiro possui o devido isolamento, sendo o acesso exclusivo dos profissionais de manutenção elétrica como dispõe o item 18.21.15. A Figura 47 ilustra o isolamento por cerca de alambrado, cadeado no portão de acesso e toda sinalização alertando a respeito do risco de alta tensão.

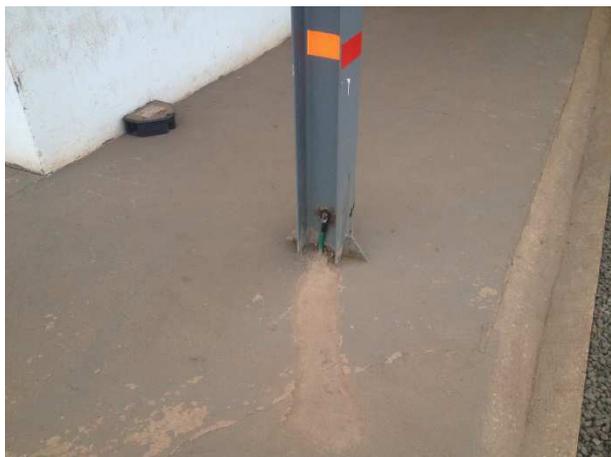
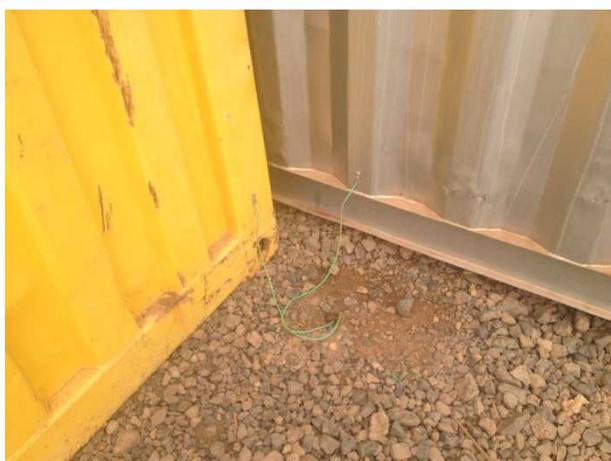
O aterramento de todos os equipamentos e carcaças metálicas da área foi verificado e estavam sendo adotados conforme Figuras 48 e 49, exceto num único container metálico de armazenamento em que o cabo ligação estava solto da barra de aterramento, como ilustrado na Figura 50. Desta forma entende-se que a empresa atende parcialmente o item 18.21.16 da norma regulamentadora NR 18, devido ausência de aterramento encontrada no referido container.

Figura 48 - Aterramento estrutura metálica

Figura 49 - Aterramento container armazenamento

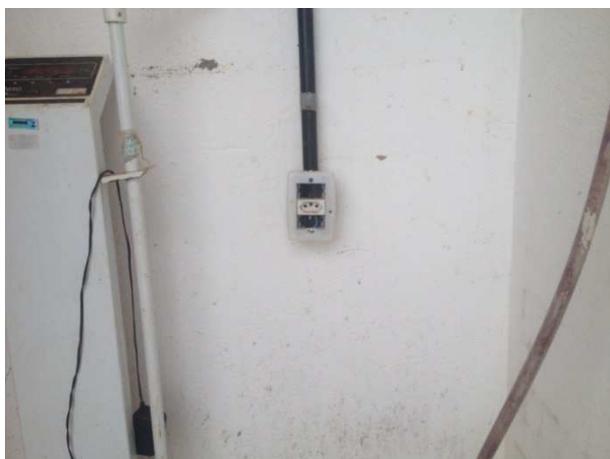
Figura 51 - Tomada sem espelho de proteção

O isolamento adequado de todas as partes energizadas também foi verificado e estava sendo adotado, porém, foi identificada uma tomada na cozinha em que não havia espelho de proteção dos cabos o que poderia acidentalmente levar a ocorrência de um choque elétrico no manuseio da mesma, como mostra a Figura 51. Sendo assim, entende-se que a empresa atendeu parcialmente o item 18.21.17 da norma, devido à ausência do isolamento adequado dos condutores elétricos energizados.
