RISCOS OCUPACIONAIS EM UMA MARMORARIA: um estudo de caso

Monografia apresentada ao Curso de Especialização em Engenharia de Segurança do Trabalho da Universidade Estácio de Sá - Faculdade Laboro, como requisito para obtenção do título de Especialista em Engenharia de Segurança de Trabalho.

O estudo de caso foi direcionado a uma marmoraria localizada em São Luís - MA, que tem como produto a fabricação de estrutura à base de granito. A empresa foi instalada em 2013. No momento conta com um quadro de 11(onze) funcionários, sendo oito executando as atividades de produção de peças, dois no setor de vendas, e apenas um na entrega de mercadorias, participando de regime de trabalho de 44 horas semanais.

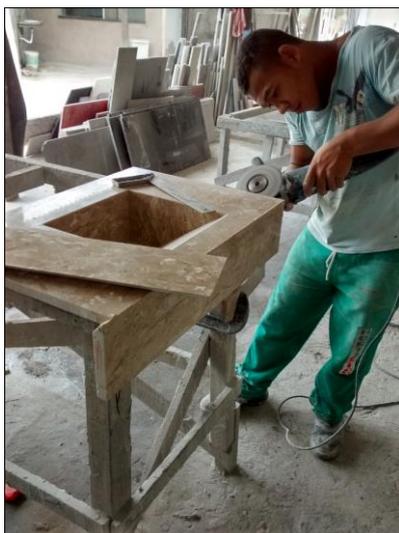
Figura 1: Máquina de Lixar

A partir do registro fotográfico abaixo, analisando-se o risco de desenvolvimento de lesões e a ocorrência de acidentes, se constatou que no posto de trabalho, o trabalhador permanece, durante todo o turno de trabalho, realizando movimentos e posturas repetitivas e inadequadas, podendo assim proporcionar possíveis problemas músculos-esqueléticos. O trabalhador inclina o tronco (coluna vertebral) e ainda realiza esforço muscular nos braços e nas pernas. Observou-se ainda, que a máquina não dispõe de uma proteção para o disco de corte, que possa impedir acidentes nas mãos, com também possui sistema de bloqueio para evitar o arremedo de materiais, partículas ou outras substâncias, o que contraria o item 12.48. da NR-12.

Recomenda-se no item 17.3.1 da NR-17, medidas que podem ser implantadas com o intuito de garantir e proporcionar ao trabalhador condições de boa postura, para que não sobre carregue os membros inferiores. Acredita-se que há muitos esforços musculares envolvidos nesta atividade, como apresentada no referencial teórico, o tronco inclinado para frente na posição de pé, terá como possíveis consequências dores nos ombros e braços. É destacado ainda, que posturas inadequadas poderão provocar riscos de dores no corpo.

Ainda de acordo com a NR-17:17.3.1. Sempre que o trabalho puder ser executado na posição sentada, o posto de trabalho deve ser planejado ou adaptado para esta posição. (BRASIL, 2015).

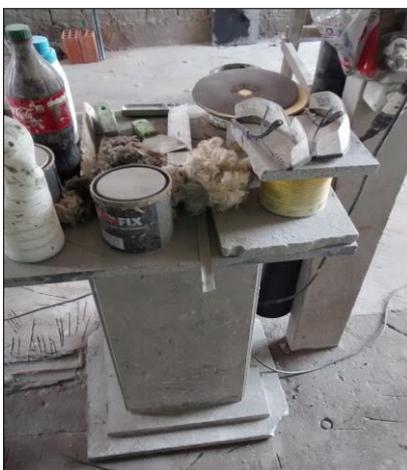
Figura 2: Material Selante

Notou-se ainda que não existir nenhuma preocupação com a higienização dos EPI's por parte dos funcionários. Pode-se observar através do registro abaixo, um descaso com relação ao armazenamento dos óculos de proteção e do protetor auricular. Pois, o EPI's são colocado em qualquer lugar sem nenhuma proteção, estando expostos a poeira e outros agentes contaminantes, podendo ocasionar problemas como inflamação auricular por falta de higienização, bem como possíveis irritações no globo ocular pela poeira depositada nos óculos de proteção.

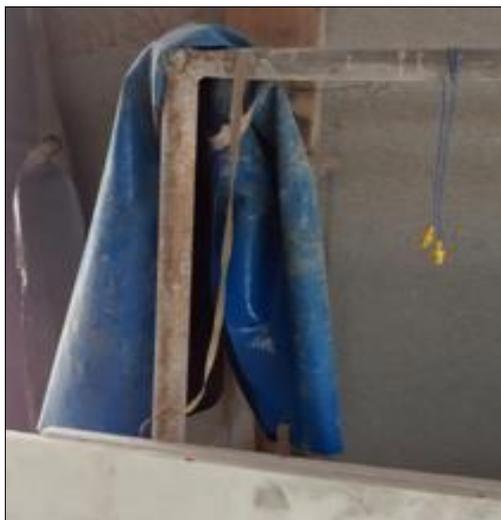
Figura 3: Avental e Protetor Auricular

É sabido que a falta de higienização podem corroborar para a proliferação de doenças de pele, como a dermatite ou o surgimento de micoses. Cabe ao empregador de acordo com o item 6.61 da NR-6, a responsabiliza-se pela higienização do EPI, além da manutenção periódica. Onde se observa que a vestimenta utilizada pelo trabalhador não é higienizada.

Vale destacar ainda, que no art. 166º da CLT, a legislação não deixa dúvida que o equipamento de proteção individual deve estar em perfeito estado de conservação e funcionamento, não permitindo equipamentos com o prazo de validade inspirados.

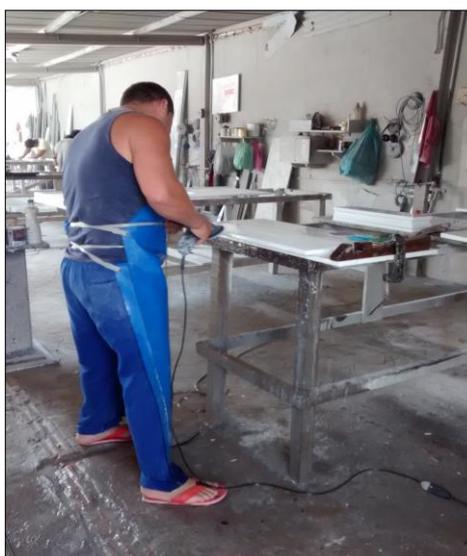
Figura 4: Etapa de Polimento

Entretanto, pode-se observar no registro que se segue, fiação exposta e em contato com o piso, além de conector de alimentação está em contato direto com a água, configurando-se em risco de choque elétrico.

12.16. As instalações elétricas de máquinas e equipamentos que estejam ou possam estar em contato direto com água ou agentes corrosivos devem ser projetados com meios e dispositivos que garantam sua blindagem, estanqueidade, isolamento e aterramento, de modo a prevenir a ocorrência de acidentes. (BRASIL, 2015).

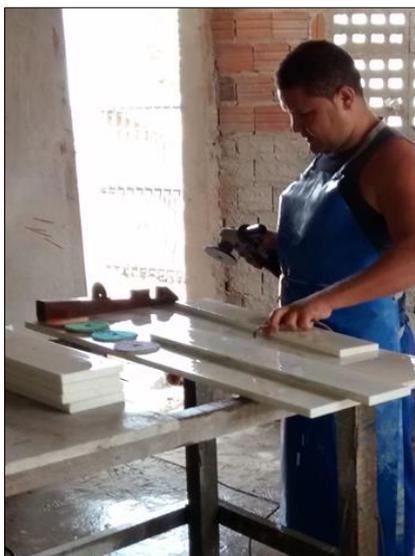
Figura 5: Lixadeira Politriz

Pode-se observar que a empresa não fornece vestimenta adequada e impermeável, destinadas a proteção contra umidade em decorrência da operação com água, como forma de proteger os membros inferiores e superiores. Observa-se ainda que o trabalhador não dispõe de botas e luvas de proteção.

Vale destacar que o equipamento utilizado não está de acordo com as orientações e recomendações técnicas existentes. Contrapondo o Manual de Referência da FUDACENTRO, que recomenda a utilização de utilização de lixadeira elétrica com alimentação contínua de água. Como também aconselha a utilização de um piso regular no local de trabalho, de forma a favorecer o escoamento da água em direção as canaletas. Acredita-se que a adoção destas medidas, poderá reduzir os principais riscos diretos da energia.

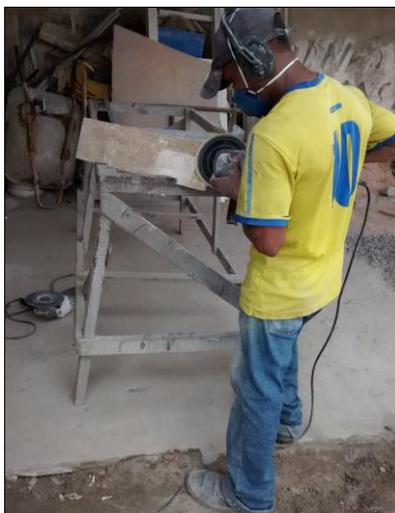
Figura 6: Etapa de Corte

Sobre as edificações, item 8.3.1 da NR-8, aduz que as edificações não devem apresentar saliências nem depressões que prejudiquem a circulação de pessoas ou a movimentação de materiais. Assim, reconhecemos que a diferença de nível no local de trabalho e a irregularidade no piso tentem a dificultar a mobilidade de pessoas, podendo ainda

proporcionar obstáculos significativo para a movimentação de materiais, além de contribuir para possíveis quedas durante a movimentação dos funcionários. Esta situação se constatou no local estudado, onde existe no piso depressões e desníveis que prejudicam a locomoção e ainda podem expor os funcionários a quedas.

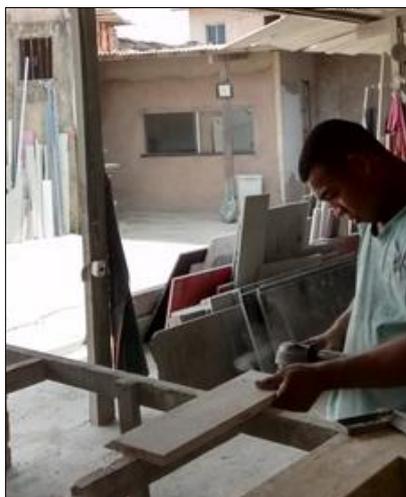
Figura 7: Máquina de Serra

Durante o estudo, o que mais se observou foi a negligência dos funcionários, que não utilizavam máscara de proteção, principalmente na etapa de corte das peças de granito, sendo este equipamento de proteção, imprescindível nas operações que envolvem poeira mineral. Estudos relatam que a poeira respirada pode provocar o endurecimento dos pulmões, facilitando assim o surgimento de doenças pulmonares, lembrando-se ainda que a exposição à poeira de sílica também pode causar câncer.

Contatou-se que nem todos os trabalhadores da marmoraria dispunham de protetores auditivos, representando risco iminente para a perda auditiva. Dentre os funcionários que utilizavam o equipamento de proteção, as condições apresentadas pelos protetores auriculares não foram boas, além de serem armazenados em local inadequado.

“8. As máquinas e ferramentas utilizadas nos processos de corte e acabamento de rochas ornamentais devem ser dotadas de sistema de umidificação capaz de minimizar ou eliminar a geração de poeira decorrente de seu funcionamento” (BRASIL, 2015).

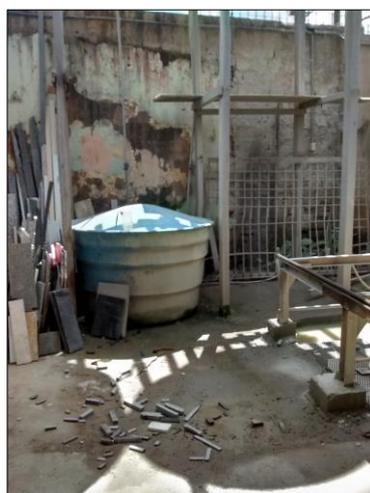
Figura 8: Local de Banho

Relatos feitos pelos funcionários em entrevistas abertas alegam também não existir chuveiro para o asseio dos trabalhadores, apenas uma caixa-d'água, conforme registro fotográfico, que é utilizado para o banho, como também a ausência de armários para a guarda de roupas.
