FACULDADE LABORO
UNIVERSIDADE ESTACIO DE SA
CURSO DE ESPECIALIZACAO EM ENGENHARIA DE SEGURANÇ A DO
TRABALHO

ESTUDO DE CASO: Uso e práticas das normas de segurança na atividade de manutenção de pavimentação asfáltica nas vias públicas da cidade de São Luís

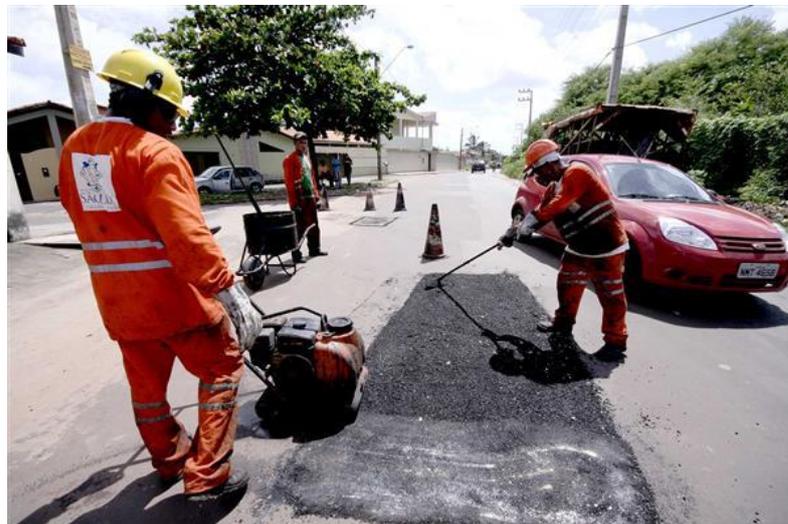
Fig. 01 - Trabalhador operando máquina compactadora .

pedra britada ou seixo rolado com pelo menos uma face britada, o agregado miúdo pode ser constituído de areia, pó de pedra ou mistura dos dois, e um material betuminoso, ligante (CAP – Cimento Asfáltico do Petróleo), obtido através da destilação fracionada do petróleo. A mistura dos agregados com o betume é feita na maioria das vezes em usinas, a Prefeitura de São Luis já possui uma usina de asfalto. O material é transportado até o local em que a equipe da Prefeitura de São Luis faz a manutenção da pista, onde é lançado, espalhado e compactado por rolos compactadores ou máquinas portáteis compactadoras como mostra a figura 01 abaixo.

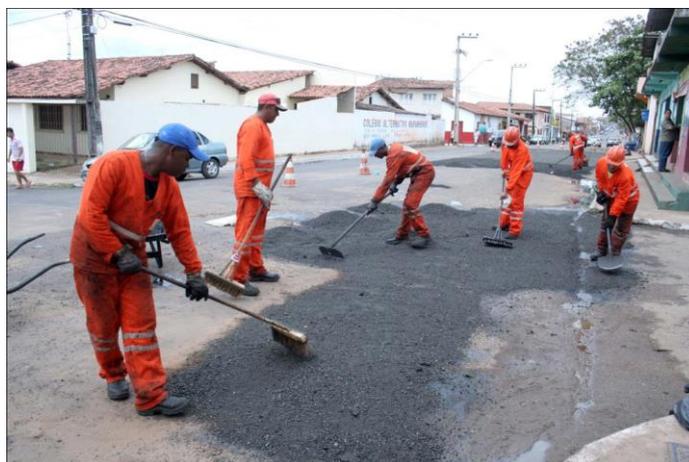
Fig. 02 – Equipe da SEMOSP recuperando asfalto

Conforme dados fornecidos pela Semosp através de questionário (vide apêndices A e B) atualmente esta secretaria conta com 18 (dezoito) equipes de trabalho, distribuídas em vários bairros de São Luís onde estão sendo realizados os serviços da operação. Ainda segundo essa Secretaria, os serviços vêm sendo realizados diariamente pelas equipes e cada equipe tem cerca de 10 (dez) trabalhadores, sendo 2 motoristas, 1 inspetor e 7 operários, como mostra a figura 02 abaixo. Há também vários compactadores de asfalto portátil e caminhões de apoio para o transporte da massa asfáltica e de pedras.

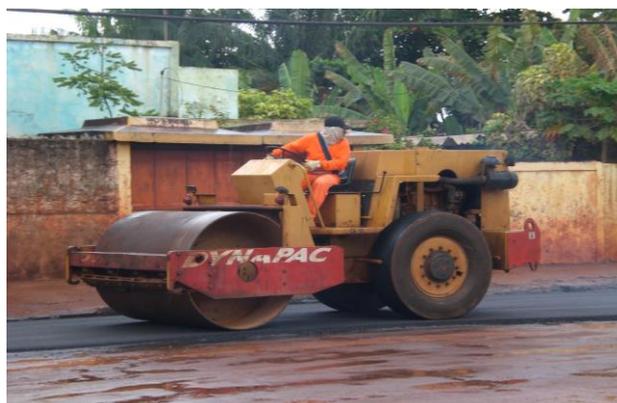
Fig. 03 – Operador de rolo compactador

O operador de rolo compactador tem a função de compactar os materiais utilizados no subleito, sub-base, base e agregados utilizados na capa asfáltica, e o seu ambiente de trabalho é a cabine da máquina, mas geralmente a mesma não possui uma cobertura, como ilustra a figura 03 a seguir:

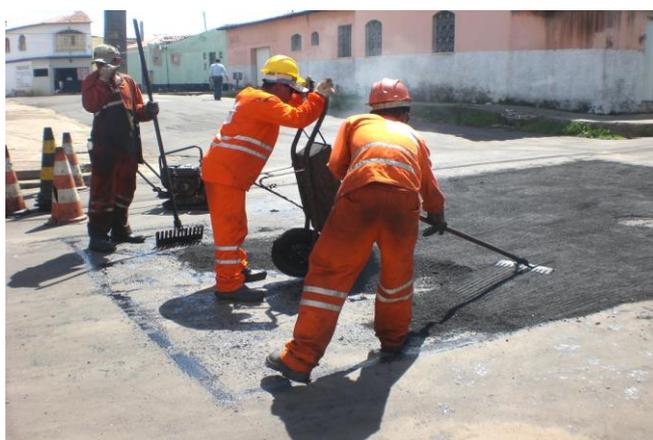
Fig. 04 – Servente inalando material betuminoso

Nesse sentido, pode-se constatar (vide foto 04) que o operador de compactador portátil não usa máscara com filtro para proteger sua saúde contra a possível inalação de material químico betuminoso. No Brasil, segundo o Ministério da Saúde (MS), desde 2001, há estudos sobre as emissões de asfalto relacionando à atividade de pavimentação com asfalto e a ocorrência de câncer de pulmão e dos brônquios, epitelomas (câncer de pele) e câncer de bexiga.

Risco Químico – a possível inalação e o contato com produtos betuminosos a que essas pessoas são expostas podem causar sérios danos à saúde dos mesmos. Como situação de risco químico ao servente em pavimentação, cita-se o comprovado na obra de recuperação asfáltica (vide figura 05), em que se presenciou a elevação de nuvens, que são misturas de fumos de asfalto com vapores de asfalto, quando do despejo do material betuminoso sobre a pista. Devido a falta de equipamento de proteção individual (máscara com filtro), com certeza, os serventes que trabalhavam na obra inalaram produtos betuminosos. Outro risco químico muito presente nos dias de muito vento e sol é a inalação de aerodispersóides (vide figura 04), em que a presença de poeira pode comprometer a saúde desse trabalhador/servente.

Segundo estudos feitos sobre os malefícios que os produtos químicos betuminosos podem causar à saúde do trabalhador em pavimentação asfáltica quando da não prevenção e proteção devida a esses riscos, destacam-se os relacionados às manifestações agudas que envolvem: irritação ocular, irritação nas mucosas do trato respiratório superior (nariz e garganta), tosse, dispnéia, asma química, bronquite, dor de cabeça, irritação, ressecamento e queimaduras da pele, pruridos, rachaduras e feridas. Também já foram indicados em menor escala sintomas agudos, tais como enjôo, náuseas, diminuição de apetite, dor de estômago e fadiga. Diante do fato, comprova-se outra vez que não houve cumprimento da empresa sobre o que determina a Norma Regulamentadora NR – 06.

Em relação ao uso de Equipamento de Proteção Coletivo é interessante que fossem colocadas placas de sinalização para alertar aos pedestres e motoristas

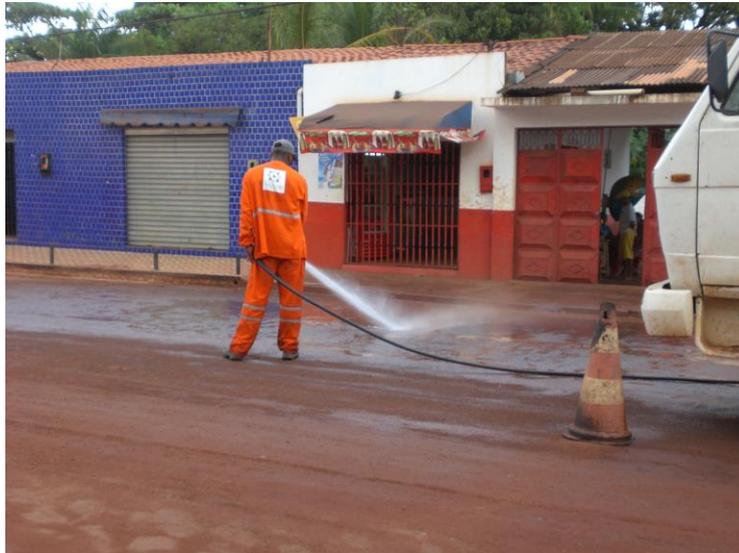
Fig.05 – Trabalhador limpando a base

Já na figura 05 pode-se mostrar outro trabalhador fazendo a limpeza das impurezas contidas nas camadas da rua, conforme o que mostra a figura 05.

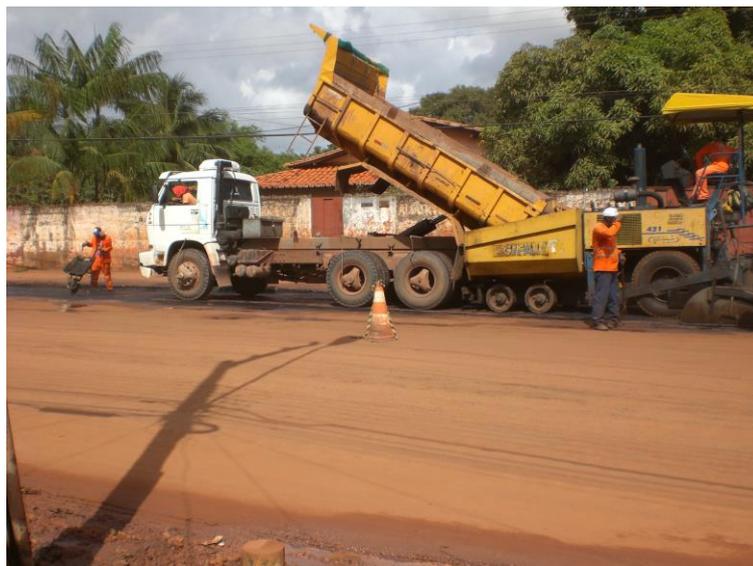
Fig. 6 – Motorista de caminhão basculante tentando se proteger do sol e do calor

O motorista de caminhão basculante tem a função de transportar os materiais de “bota-fora”, os materiais a serem utilizados na sub-base, base e o material asfáltico, como mostra a figura 6 , tanto o motorista de caminhão pipa como o motorista de caminhão basculante possuem o mesmo ambiente de trabalho, sendo que a cabine dos caminhões geralmente não possuem sistema de refrigeração.

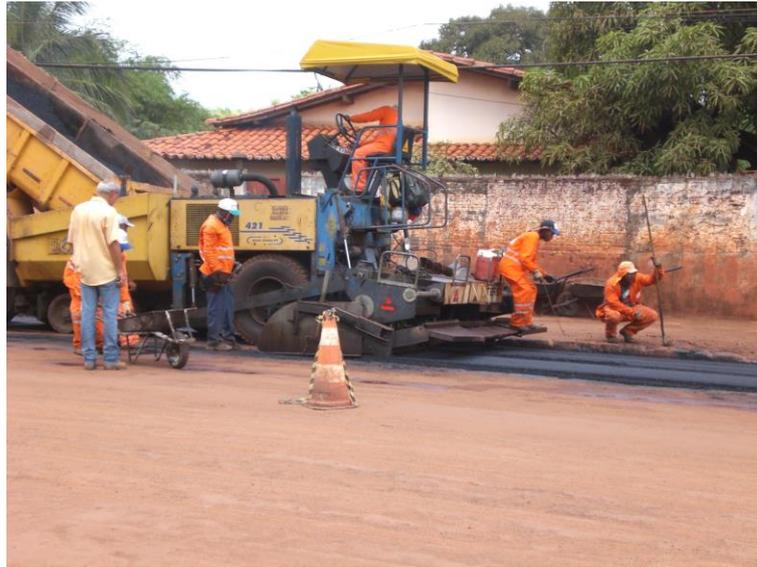
Fig.7 – Operador de distribuidor de agregado

O operador de distribuidor de agregado tem a função de controlar a taxa de aplicação do agregado a ser empregado nas camadas de revestimento asfáltico, como mostra a figura 7. O ambiente de trabalho desse profissional é sobre o distribuidor de agregado, na pista.

Alguns estudos confirmam que os compostos químicos tóxicos conseguem se diluir na região do alvéolo e atingem a circulação sanguínea. Diversos agentes químicos danosos à saúde humana foram identificados nas emissões de asfalto, muitos deles são comprovadamente cancerígenos, reconhecidos até mesmo pelo Ministério do Trabalho e Emprego (MTE) e enquadram-se entre os fatores de insalubridade como exposto na Norma Regulamentadora (NR) 15. Por outro lado, pode-se constatar na pesquisa realizada que o operador de distribuidor de agregado não usava máscara com filtro para proteger a saúde do mesmo contra a possível inalação de material químico betuminoso o que se configura como irresponsabilidade e negligência da empresa em relação ao uso obrigatório de EPI's. (vide figura nº 7).
